## Termografia em redes de distribuição de energia elétrica

## Termography in the distribution grid of electricity

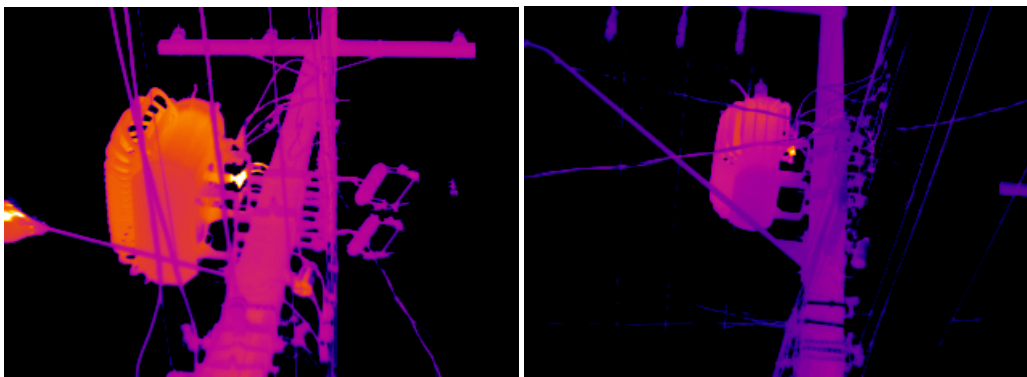
- a) Alimentador Marista  
Aquecimentos nos bornes dos transformadores, as anomalias mostradas na figura 3 foram repassadas para manutenção e foram trocados os barramentos e conexões em um desligamento programado, antes da ocorrência de falha no sistema de distribuição.

Figura 3: Aquecimento de conexão de bornes.

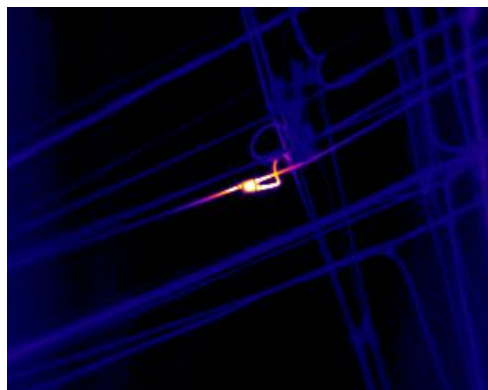
- b) Alimentador Colares.  
Na figura 4, temos o aquecimento de uma fase de alta tensão com cabos protegidos, onde dificilmente seria encontrado devido possuir uma capa envolvendo o mesmo. Foram refeitas as conexões sem interrupção do fornecimento de energia, com utilização de equipe de linha viva.

Figura 4: Aquecimento na conexão de Alta tensão

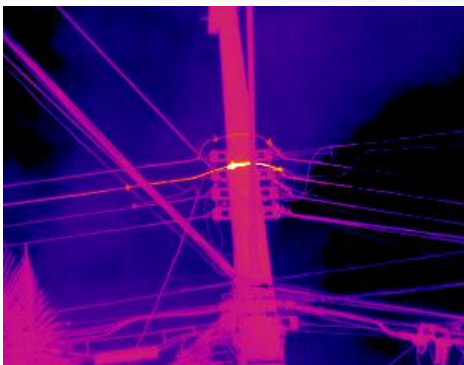
Na figura 5 aparece um ponto de aquecimento na conexão de baixa tensão, a mesma foi refeita em um desligamento programado, antecipando uma falha na distribuição de energia elétrica.

Figura 5: Aquecimento no jumper de baixa tensão.

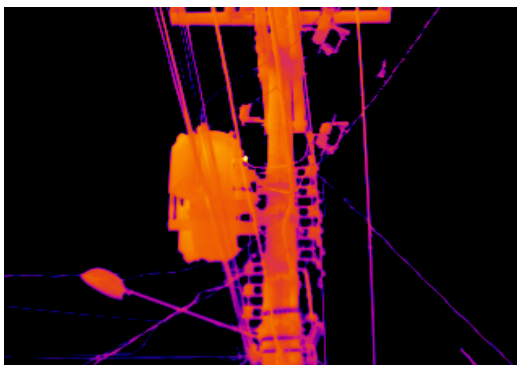
Foi detectado aquecimento no borne de neutro do transformador como mostra a figura 6, o mesmo também foi submetido à manutenção e o ponto quente sanado.

Figura 6: Aquecimento no borne de neutro.

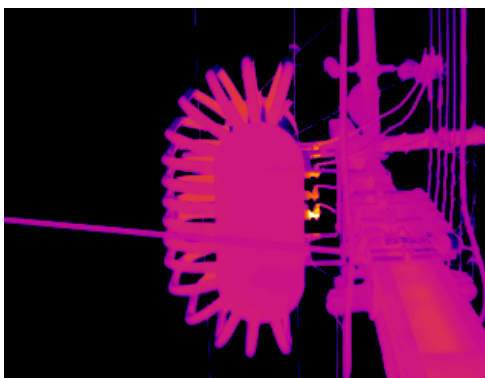
A figura 7 mostra o aquecimento na conexão da fase C no borne do transformador, através da identificação desta anomalia térmica foi executada manutenção programada para troca de barramento.

Figura 7: Aquecimento da fase C no borne.

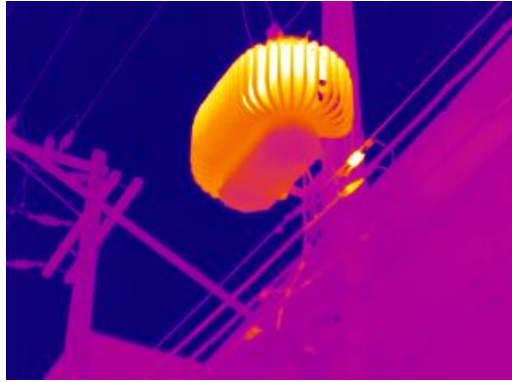
Nesta figura 8, temos o aquecimento no barramento do neutro, o qual teve programação para manutenção executada.

Figura 8: Aquecimento do barramento de neutro.

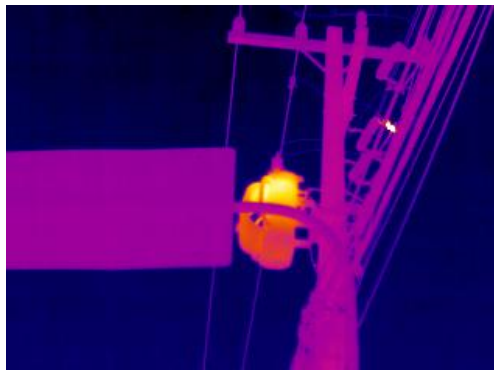
O aquecimento na chave esta na figura 9, sendo na fase B, onde um futuro problema foi solucionado devido a inspeção termográfica, uma programação para manutenção desta chave foi realizada.

Figura 9: Aquecimento no fechamento na chave da fase B.
