## Melhoria da gestão da qualidade com enfoque nas não conformidades e manifestações patológicas durante o pós-obra: estudo de caso em uma empresa construtora.

## Improvement of quality management based on nonconformities and pathological manifestations during the post-work: case study in a construction company.

## VIII CONGRESSO BRASILEIRO DE ENGENHARIA DE PRODUÇÃO

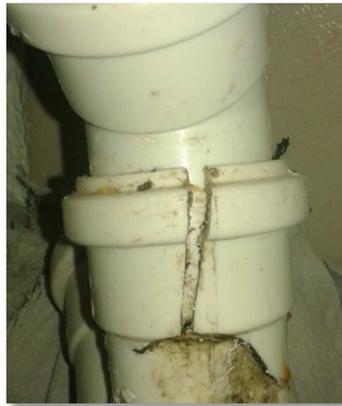
Durante a obra e auditorias, foram identificadas falhas nas instalações como problemas nas conexões e nos alinhamentos de tubulações, que resultam em cargas desproporcionais nas tubulações e geram pontos fracos de conexão com ruptura, podendo gerar infiltrações, como se pode observar na Figura 3, registrada durante a fase de pós-obra.

Figura 3 – Vazamento por instalação hidrossanitária fissurada

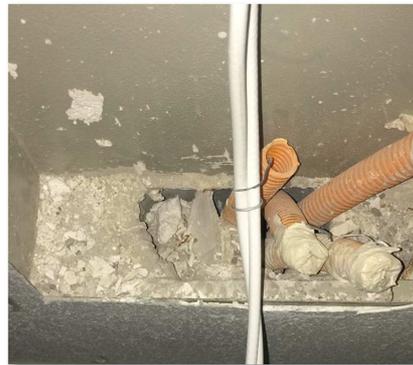
Outra falha verificada foi nas instalações elétricas e especiais. Nas instalações elétricas foram identificados pontos de obstrução de eletrodutos por argamassa de assentamento de alvenaria e de execução de revestimento interno (Figura 4). Nas instalações especiais, foi identificada a condensação na tubulação de ar condicionado decorrente da baixa espessura do material utilizado, além de falhas na execução com aperto da espuma ocasionando redução da seção da parede do tubo isolante, conforme Figura 5.

Figura 4 – Passagem de eletrodutos de instalação elétrica obstruída

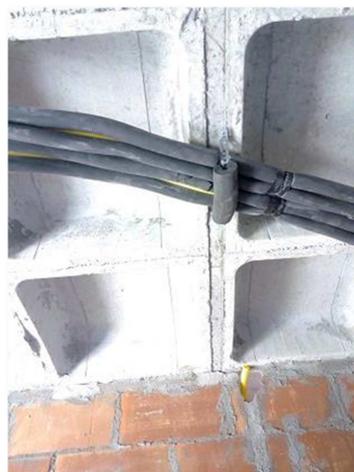
Figura 5 – Material isolante da instalação de ar condicionado estrangulada

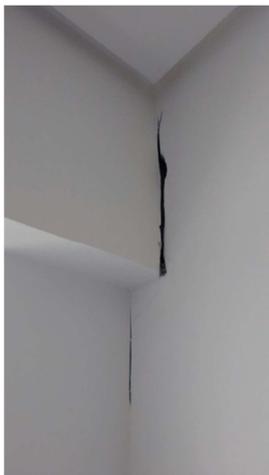
Não conformidades da categoria de revestimento da pasta de gesso estão correlacionadas com manifestações patológicas de revestimento de parede. A principal causa foi falha ou ausência de tela de poliéster na junção da alvenaria de bloco de gesso com alvenaria de tijolo cerâmico e entre alvenaria de bloco de gesso e estrutura, que causam manifestação de fissuras no revestimento de gesso da parede (Figura 6).

Figura 6 – Manifestação de fissuras no revestimento de parede

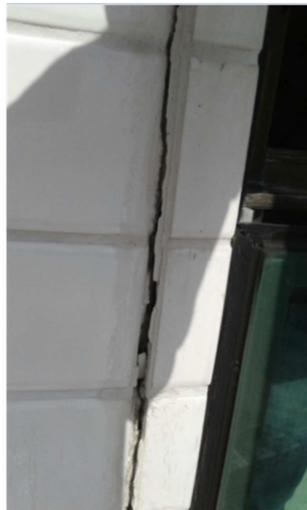
As categorias de não conformidades de elevação de alvenaria não apareceram como serviço de impacto na geração de protocolos de assistência técnica. A categoria de aplicação de cerâmica externa, segunda colocada com maior quantidade de não conformidades durante a execução, apresentou 8% dos registros dos protocolos do setor de assistência técnica. As principais causas das anomalias foram fissuras (Figura 7), falhas na execução de rejunte, juntas e aplicação de selantes, e deslocamentos de peças de revestimento.

Figura 7 – Fissura em revestimento externo

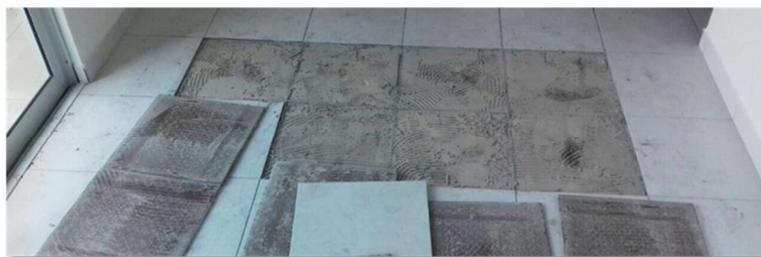
O revestimento interno de piso, categoria em quarto lugar com maior quantidade de não conformidades nas auditorias do SGI, apresentou 7% dos protocolos de reparos no pós-obra. As principais reclamações foram deslocamentos de peças de revestimento por perda de aderência entre a cerâmica/porcelanato e a argamassa colante (Figura 8), como também fissuras em pisos em concreto polido, ocasionadas por ausência de juntas de movimentação e dessolidarização, fissuras por retração do concreto e fissuras de acomodação.

Figura 8 – Desplanamento de peças cerâmicas no piso
