## Melhoria da gestão da qualidade com enfoque nas não conformidades e manifestações patológicas durante o pós-obra: estudo de caso em uma empresa construtora.

## Improvement of quality management based on nonconformities and pathological manifestations during the post-work: case study in a construction company.

## VIII CONGRESSO BRASILEIRO DE ENGENHARIA DE PRODUÇÃO

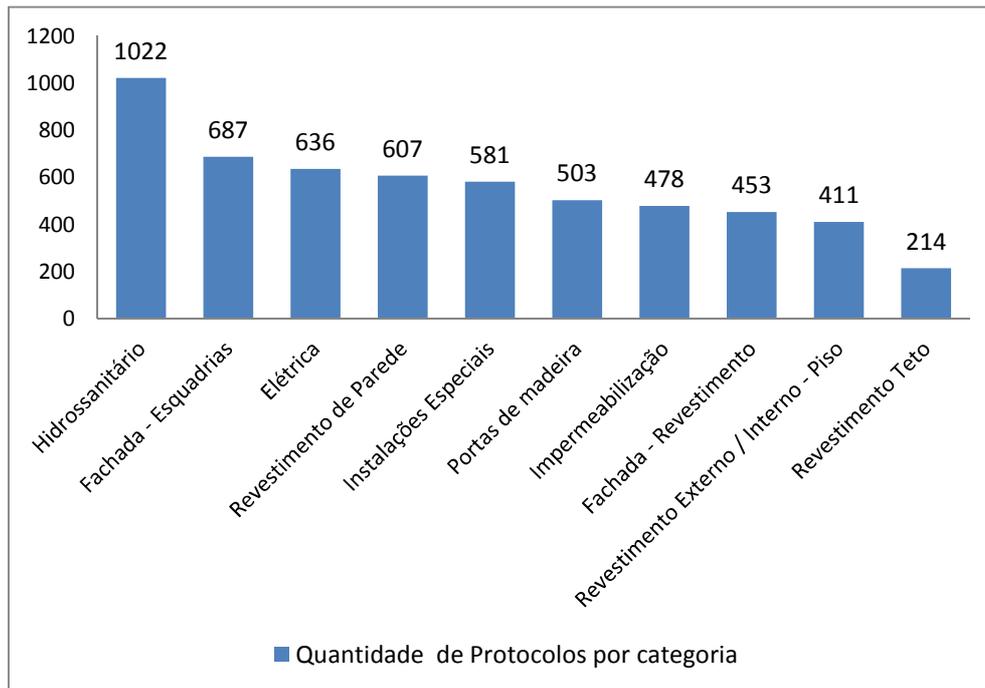
Foram identificadas as manifestações patológicas de maior ocorrência no período da pesquisa e distribuídas por categorias. Com base na Figura 1, que apresenta a quantidade de ocorrência de protocolos por categoria, verifica-se que a categoria instalações hidráulicas obteve maior número de ocorrências, 18% do total de 5.592 protocolos registrados.

Figura 1 – Distribuição de protocolos recebidos pela assistência técnica por categoria
